家庭用PV…役立つけど、
トラブルがないわけではない

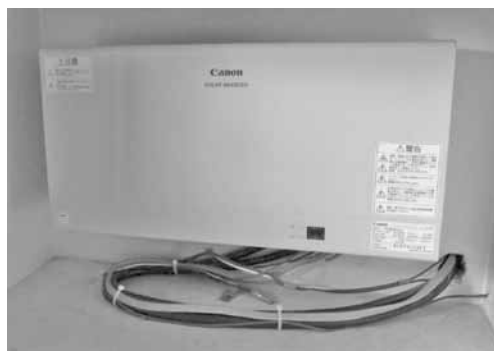
止させた。前回のインバーターのリコールは、回路のハンダの不足で発煙したものと言われたが、今回は、ハンダの経年劣化のためにアーク放電が起きる可能性が出てきた、という、より一般的なものである。その修理は、ハンダを強化するものでなく、アーク放電を検知したら電流をシャットダウンするという防衛的なものであって、インバーターの延命にならないのが残念だ。インバーターも家電並みの寿命が想定されているのだ、と改めて感じたほか、直流機器なのでアーク放電があるのだなとも思った。

リコール工事を受けたインバーター

今回は、インバーターへ発煙防止回路の取り付けが行われる、という連絡があり、発電を停
