## 太陽光パネルの劣化、リ・ユースに備えよう

小林 光

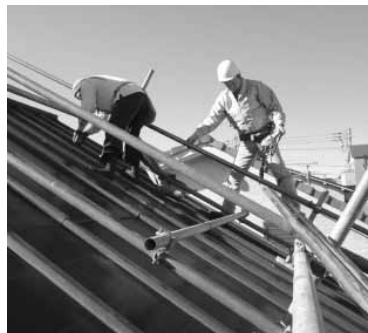
さて、わが家のパネルである。お見立てによれば、発電パネル自体にはいくつかパッチを貼る必要があつたものの不都合はなかったが、一番重篤なこととしては電流をバイパスさせるダイオードがある箇所に傷があつて雨漏りが始まっていて、将来不都合が起きる可能性があると診断された。傷は1ヵ所だけで、かつ小さかったのに残念である。

わが家の太陽光パネルの点検

キャノンの提案は、バイパスダイオードが壊れそうなパネルを含む直列になった全12枚のパネルは使わずに接続するということだった。この場合、発電能力が0.75kW少なくなるので、系統に逆潮流（売電）していた収入については、発電量の減に応じて金銭的に補償することが提案された。

メーカーの1つの責任の取り方である。けれども、わが家を含め多くのお宅ではこの案を受けなかったと聞いた。壊れたパネル（わが家の場合は壊れそうなパネル）だけを恒常的にバイパスするようにして、生きているパネル間を電線で直結する工事をして、使わなくなる発電パネルを少しでも減らすという手が込んだ対応（損失は68Wにとどまる）を求めたようである。わが家もそうであるが、初期に太陽光発電を始めたお宅は、逆潮流で得られる金銭が目的でなく、発電自体が目的だったので、金銭補償は納得できなかったのであろう。
